Prüfstand für Radreifenprofilmessung

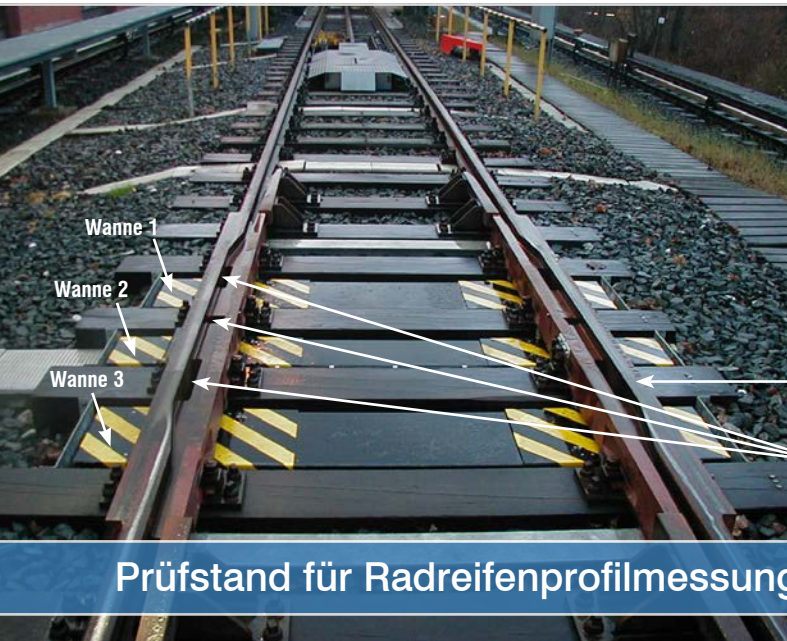
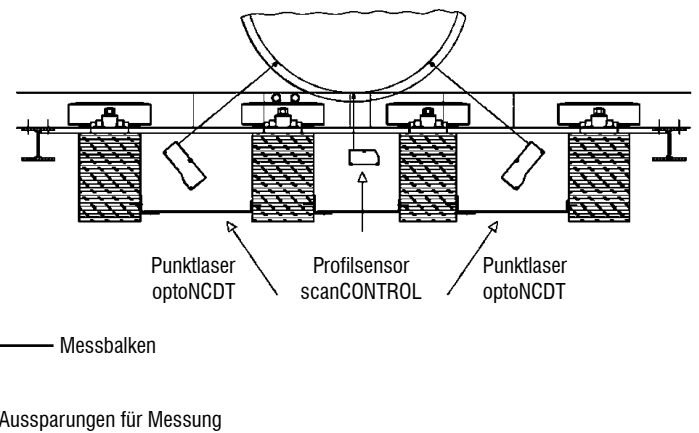
Die komplette Messtechnik ist in drei Wannen untergebracht, die hintereinander, quer zur Fahrtrichtung im Gleisbett eingelassen sind. In den Wannen 1 und 3 befinden sich je zwei Punktlaser optoNCDT 1810 zur Ermittlung des Raddurchmessers und der Position des Radreifens. In Wanne 2 sind zwei Linienlaser scanCONTROL 2800 zur Messung des Radprofils untergebracht. Zusätzlich dienen zwei Sensoren zur Erfassung von Fahrtrichtung und Geschwindigkeit des Schienenfahrzeuges.

Um eine Messung zu ermöglichen, sind die Schienen mit halbseitigen Aussparungen versehen. Dadurch können die Sensoren durch die Schienen auf den Radreifen messen. Die Grafik und das Bild oben sollen dies verdeutlichen.
